Analisis Kerusakan Diafragma Suling Pada Lokomotif Menggunakan Metode Fishbone Diagram

Ajeng Tyas Damayanti^{1*}, Muhardono², Tiara Septaningrum Subagio³

^{1,2,3} Politeknik Perkeretaapian Indonesia Madiun, Indonesia

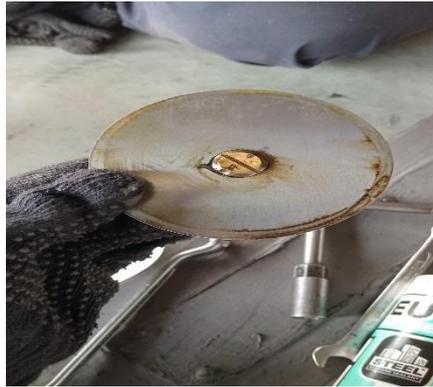
Kualitas udara tekan yang baik dapat ditandai dengan adanya uap air dan korosi pada diafragma suling (Wibisono, 2011). Uap air dan korosi dapat mengakibatkan suara suling kurang nyaring. Selain itu, diafragma suling juga akan mudah pecah. Berdasarkan tabel 3 pada bulan pertama, uap air yang terdapat di diafragma suling panjang ditemukan pada 9 lokomotif dan 8 lokomotif pada diafragma suling pendek. Bulan kedua uap air yang ada di diafragma suling panjang dan pendek ditemukan masing-masing pada 9 lokomotif. Bulan ketiga terdapat temuan uap air di 9 lokomotif pada diafragma suling panjang dan 10 lokomotif pada diafragma suling pendek. Sedangkan, pada bulan keempat terdapat temuan uap air di 10 lokomotif pada diafragma suling panjang dan 10 lokomotif pada diafragma suling pendek.

Gambar 1. Uap Air di Diafragma Suling

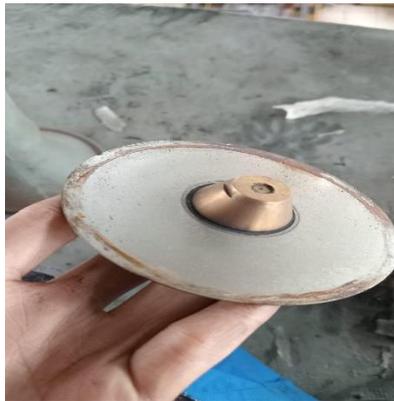
Korosi yang ditemukan juga cukup banyak yang menandakan adanya uap air pada diafragma suling. Bulan pertama terdapat temuan korosi di 8 lokomotif pada diafragma suling panjang dan 6 lokomotif pada diafragma suling pendek. Bulan kedua terdapat temuan korosi di 8 lokomotif pada diafragma suling panjang dan 9 lokomotif pada diafragma suling pendek. Bulan ketiga terdapat temuan korosi di 10 lokomotif pada diafragma suling panjang dan 10 lokomotif pada diafragma suling pendek. Sedangkan, bulan keempat terdapat temuan korosi di 9 lokomotif pada diafragma suling panjang dan 10 lokomotif pada diafragma suling pendek.

Gambar 2. Korosi pada Diafragma Suling

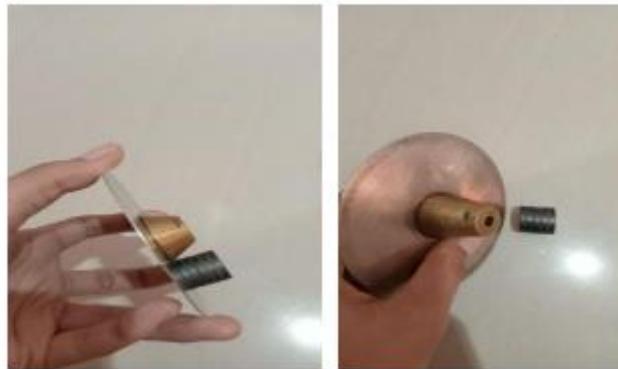
Gambar 3. Diafragma Suling yang Mempunyai Sifat Magnetik dan Tdak Punya Sifat Magnetik

Material diafragma suling buatan vendor pertama merupakan stainless steel yang tahan terhadap korosi sedangkan material diafragma buatan vendor kedua bukan stainless steel. Terbukti dengan percobaan sederhana yang dilakukan menggunakan magnet pada gambar 13. Magnet tidak menempel ketika didekatkan dengan diafragma suling buatan vendor pertama yang menandakan bahwa pada diafragma tidak memiliki sifat magnetik yang tahan terhadap korosi. Sebaliknya dengan diafragma buatan vendor kedua, magnet menempel ketika didekatkan dengan diafragma yang menandakan bahwa diafragma mempunyai sifat magnetik yang mudah korosif.

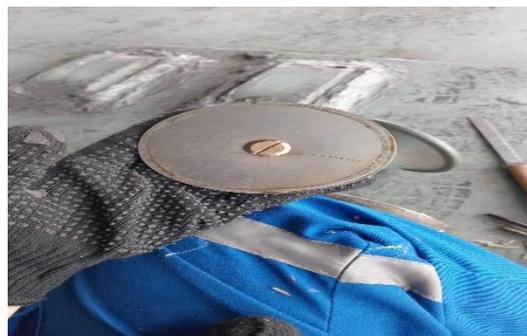
Gambar 4. Diafragma Suling Pecah

Berdasarkan jenis diafragma pada tabel 5, selama bulan Maret, April, Mei, dan Juni penggantian diafragma suling panjang buatan vendor pertama sebanyak 5 buah serta diafragma suling pendek buatan vendor pertama sebanyak 2 buah. Sedangkan penggantian diafragma suling panjang buatan vendor kedua sebanyak 1 buah dan diafragma suling pendek sebanyak 2 buah. Sehingga, total keseluruhan lokomotif yang melakukan penggantian diafragma suling selama 4 bulan sebanyak 10 buah yaitu, 7 buah diafragma suling buatan vendor pertama dan 3 buah diafragma suling buatan vendor kedua.

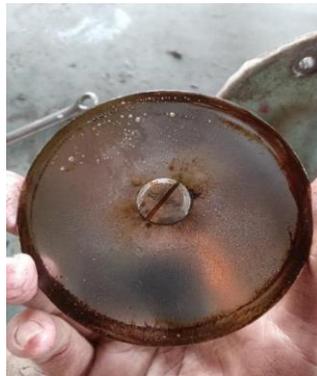
Pada bulan Mei terdapat 10 lokomotif yang melakukan perawatan dan pemeriksaan. Dari hasil pemeriksaan terdapat temuan pada lokomotif H mengalami kerusakan *sealant*. *Sealant* yang rusak menyebabkan air hujan dapat masuk kedalam suling dan menyebabkan korosi. Sedangkan kondisi 9 lokomotif yang lain tidak mengalami kerusakan *sealant* dan tidak ada air hujan yang masuk sehingga tidak ada korosi yang disebabkan oleh air hujan. Pada bulan Juni terdapat 8 lokomotif yang melakukan perawatan dan pemeriksaan. Dari hasil pemeriksaan, semua lokomotif tidak ditemukan robek atau kerusakan *sealant*. Selain itu, tidak ada temuan air hujan yang masuk kedalam diafragma sehingga tidak ada korosi yang disebabkan oleh air hujan.

Gambar 5. Korosi dan Air Akibat Air Hujan

Setelah melihat kesemua data kerusakan diafragma suling pada bulan Maret, April, Mei dan Juni kerusakan yang disebabkan oleh korosi hanya ditemukan 1 kali.

Sealant yang rusak atau robek hanya terjadi 1 kali dan air hujan yang masuk ke dalam suling hanya terjadi 1 kali. Temuan ini terjadi pada lokomotif H.

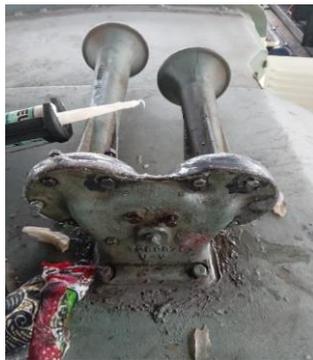
Perawatan lokomotif dilakukan rutin setiap bulan. Keterlambatan beberapa hari tidak berpengaruh besar terhadap kerusakan komponen suling. Keterlambatan lokomotif masuk depo untuk melakukan perawatan dan pemeriksaan biasanya disebabkan karena lokomotif masih dalam operasi/berdinas. Cara perbaikan atau perawatan sarana sesuai prosedur sangat penting. Salah satu kelalaian manusia dalam perawatan perawatan suling yaitu sering terjadi baut yang kendur ataupun hilang namun pada saat perawatan tidak diganti melainkan hanya ditutupi oleh *sealant*.

Gambar 6. Baut Suling Hilang

Pada Bulan Maret terdapat temuan 1 baut yang kendur. Bulan April terdapat temuan 1 baut patah dan 2 baut kendur. Bulan Mei terdapat temuan 2 baut kendur dan 1 baut hilang. Sedangkan bulan Juni terdapat temuan 6 baut hilang, 4 baut kendur, dan 3 baut patah. Jika diakumulasi terdapat 20 temuan. Berdasarkan data primer yang diperoleh, diafragma suling sering pecah sehingga memungkinkan suara suling tidak sesuai standar disebabkan karena beberapa faktor. Berdasarkan data yang diperoleh penyebab kerusakan diafragma suling dikelompokkan menjadi 4, yaitu kualitas udara tekan, material, korosi, dan tenaga perawat sarana.

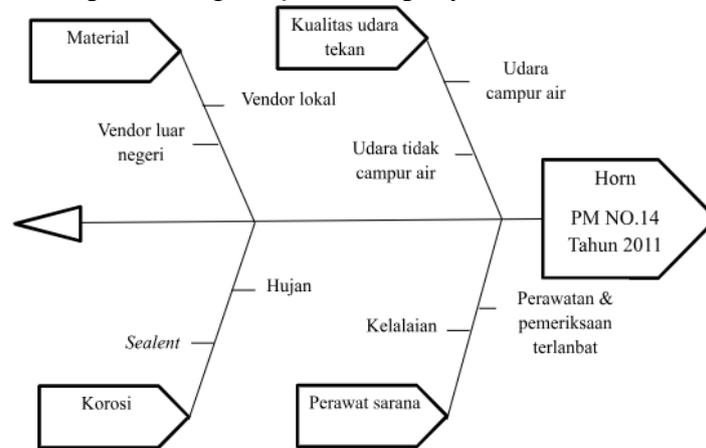
Indikator kualitas udara tekan pada suling yang baik ditandai dengan uap air dan korosi akibat uap air pada diafragma suling. Pada faktor material dapat dilihat dengan banyaknya penggantian diafragma suling. Penyebab kerusakan diafragma suling pecah juga disebabkan karena korosi akibat *sealant* yang rusak atau sobek sehingga air hujan masuk ke dalam diafragma yang mengakibatkan korosi. Selain itu, indikator pada perawat sarana dilihat dari keterlambatan perawat sarana dalam melakukan pemeriksaan dan

perawatan serta kelalaian dalam melakukan perawatan seperti baut yang kedor tidak diganti, baut yang hilang dibiarkan, serta pemberian *sealant* yang kurang. Dari data yang diperoleh berikut merupakan diagram *fishbone* penyebab kerusakan diafragma suling.

Gambar 7. Diagram *Fishbone* Perawatan Suling Lokomotif

Dari diagram *fishbone* diatas terakumulasi penyebab kerusakan diafragma suling pada kelompok kualitas udara tekan sebanyak 144 temuan, kelompok penyebab material terakumulasi 10 temuan, kelompok penyebab perawat sarana terakumulasi 20 temuan, dan kelompok penyebab korosi terakumulasi 2 temuan. Pada kelompok penyebab kualitas udara tekan terdapat sub-penyebab yaitu udara campur air dengan jumlah temuan 144 dan udara tidak campur air dengan jumlah temuan 0. Kelompok penyebab material terdapat sub-penyebab yaitu vendor lokal dengan jumlah temuan 3 dan vendor luar negeri dengan jumlah temuan 7.

Kelompok penyebab perawat sarana terdapat sub-penyebab yaitu perawatan & pemeriksaan yang terlambat dengan jumlah temuan 0 dan kelalaian perawat sarana dengan jumlah temuan 20. Sedangkan kelompok penyebab korosi terdapat sub-penyebab hujan dengan jumlah temuan 1 dan *sealant* dengan jumlah temuan 1. Berdasarkan pengambilan data yang telah dilakukan maka dapat dilihat bahwa penyebab kerusakan diafragma suling berdasarkan frekuensi diagram *fishbone* yang paling banyak. Temuan yang paling banyak terjadi adalah kualitas udara tekan yang tidak bersih. Temuan yang terjadi pada kelompok penyebab kualitas udara tekan yaitu sebanyak 144.

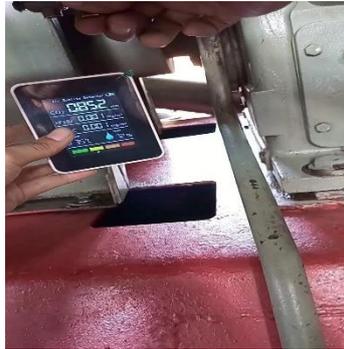
Gambar 7. Pengujian Kualitas Udara pada Kompresor

Uji kualitas udara pada kompresor menggunakan *air quality control* menghasilkan nilai *humidity* sebesar 72%. Sedangkan hasil uji *humidity* pada suling sebesar 52%. Angka *humidity* pada suling masih mengandung banyak kadar air atau tidak kering sehingga menyebabkan suara suling tidak maksimal bahkan tidak nyaring. Udara bertekanan yang tidak kering dari kompresor akan meninggalkan uap air pada sistem perpipaan instalasi suling hingga sampai ke diafragma suling.

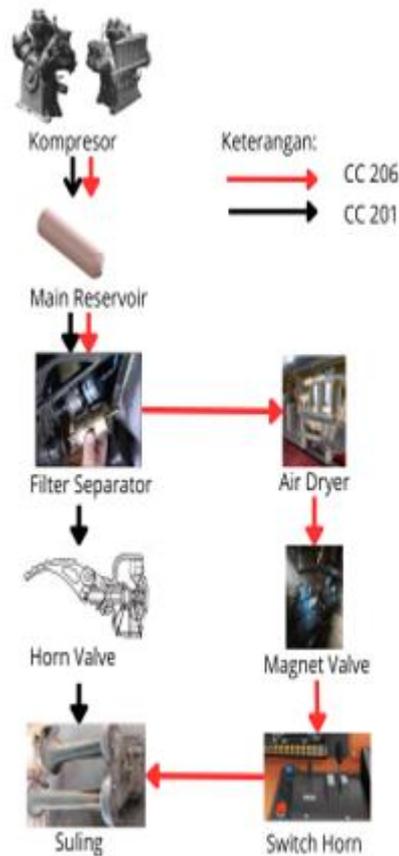
Gambar 1. Skema Udara Tekan dari Kompresor Menuju ke Suling

Berdasarkan gambar 20 udara bertekanan dari kompresor menuju ke tangki utama atau main reservoir. Udara yang ada di main reservoir akan dialirkan ke filter separator untuk memisahkan kadar air dengan udara tekan. Udara yang telah disaring akan menuju ke horn valve atau switch horn. Ketika tuas suling dibunyikan atau horn valve ditarik, udara akan menuju ke suling dan menggetarkan diafragma suling. Meskipun udara telah disaring oleh filter separator namun udara tidak sepenuhnya kering. Pada hasil uji menggunakan air quality detector, udara yang sampai ke suling mempunyai ukuran kelembaban udara yang tinggi yaitu 52%.

Kelembaban udara yang tinggi akan menyebabkan kondensasi dan korosi. Tekanan udara yang terlalu tinggi dan tidak kering akan menyebabkan diafragma suling sering pecah. Hal ini terbukti oleh adanya uap air pada diafragma suling. uap air yang berlebih akan menimbulkan korosi. Diafragma suling yang terjadi korosi akan mengalami kerusakan struktural. Korosi akan membuat diafragma suling menjadi keropos atau retak. Hal ini sangat berpengaruh terhadap suara suling. Terbukti dengan perhitungan empiris

Dari penelitian dan pembahasan yang dilakukan, maka dapat disimpulkan sebagai berikut: Kerusakan diafragma suling lokomotif disebabkan karena: Udara tekan yang mengalir ke instalasi suling bercampur air dan kotor. Kelembaban pada ruang membran atau diafragma mempengaruhi fungsi sehingga tidak sempurna. Pada saluran instalasi udara yang masuk ke proses cara kerja fungsi diafragma suling mengandung air dan kotor. Kerusakan diafragma suling dapat diatasi dengan cara sebagai berikut: Penyempurnaan instalasi pada saluran udara yang menuju ke suling lokomotif. Penggunaan tambahan alat air dryer pada instalasi saluran udara yang masuk ke suling. Membersihkan filter dan instalasi pipa suling dengan udara kering atau panas untuk mengurangi uap air pada instalasi suling akibat kondensasi udara tekan yang tidak bersih.
