ANALISIS DESTRUCTION TEST TOWER SUTET DIBANDINGKAN DENGAN SOFTWARE MS TOWER DAN SAP 2000

Eko Bayu Aji, Johannes Tarigan, Emma Patricia Bangun

Universitas Sumatera Utara, Sumatera Utara, Indonesia

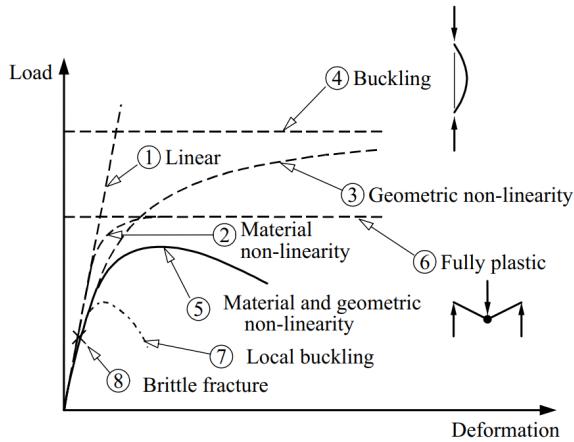
Gambar 1
Perilaku keruntuhan elemen struktur

Beberapa keruntuhan tower dapat disebabkan berbagai macam hal seperti geometri, material, dan non linieritas. Jika tidak ada kondisi yang membatasi timbulnya sifat non-linier material dan geometri, sehingga struktur berperilaku linier seperti yang ditunjukkan garis 1, maka besarnya deformasi akan proporsional dengan besarnya beban yang ada, kondisi ini disebut elastis linier (Nuroji et al., n.d.). Jika material non-daktil (getas) maka beban-beban yang relatif rendah dapat terjadi keruntuhan (kurva-8). Pada kondisi beban relatif besar, mendekati runtuh, perilaku non-linier material dan geometri tidak bisa diabaikan. Jika kondisi non linier pada material terjadi yaitu tercapainya kondisi leleh pada baja maka perilaku struktur seperti terlihat kurva-2. Untuk non linier geometri, yaitu terjadinya tekuk maka akan berperilaku seperti kurva-3. Jika material dan geometri terjadi non linier secara bersama-sama, akan ada pengurangan kinerja struktur seperti kurva 5. Bahkan jika non linier geometri terjadinya pada level elemen penampang, yaitu tekuk lokal, maka kinerja struktur akan berkurang drastis, lihat kurva 7 (Trahair, 2008).

Sehubungan dengan (Trahair, 2008) pada gambar 1, dari beberapa analisis diatas disimpulkan penyebab keruntuhan adalah ketidak sempurnaan geometri (*imperfection geometry*) akibat dari kurangnya kekakuan. Untuk itu dilakukan penambahan batang tower pada bagian *hip bracing* seperti yang ditujukan pada gambar 9 dan 10. *Hip bracing* befungsi sebagai pengaku dari *face panel*. Persentase triangulated dengan adanya penambahan batang menjadikan kecendrungan kontruksi tower ke arah *space frame* berkurang dari 12,3% menjadi 11,9% dengan persamaan triangulated $3j > m + r$.

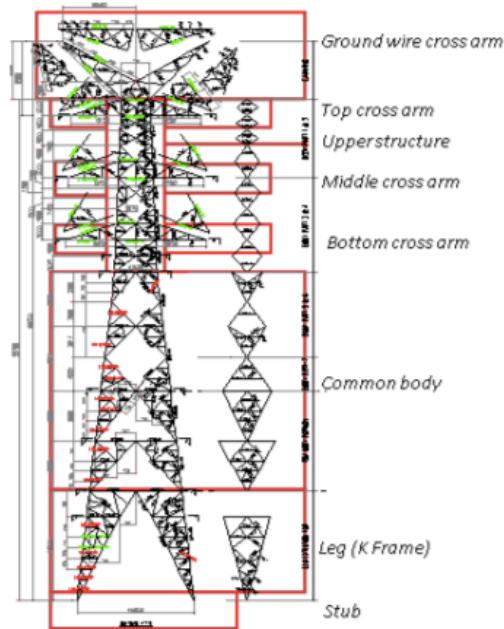
Gambar 2
Komponen-komponen pada out line slim tower

Dalam penulisan ini, data pembebanan tower berdasarkan standar PLN. Pada bagian ground wire cross arm yang terdapat pada Gambar 2 di bawah ini:

Terdapat dua buah kabel yang sifatnya sebagai penangkal petir disebut dengan ground steel wire (GSW) 95 dan optical ground wire (OPGW) 100 sedangkan pada bagian top, middle dan bottom cross arm dipasang konduktor jenis ACSR 435/55 sebanyak 4 buah. Besaran gaya tarik konduktor didasarkan pada tipe konduktor, tegangan yang dialirkan dan kondisi cuaca lingkungan. Tarikan konduktor maksimum ini harus dipertimbangkan dalam perencanaan dan perhitungan lattice tower. Berdasarkan standar SPLN, design sagging pada konduktor dengan spesifikasi yang telah ditunjukkan pada Tabel 1. sebagai berikut:

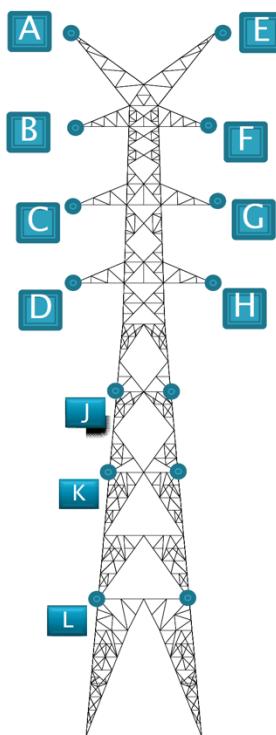
Gambar 3
Titik lokasi pembebanan

Tahap selanjutnya adalah uji kehancuran (destruction test) pada skala penuh. Pada uji ini, loadcell merupakan sebuah alat yang digunakan untuk mengukur besar pembebanan yang diterapkan pada struktur tower. Titik-titik posisi penarikan dan penempatan loadcell dan jumlah keseluruhan lokasi penempatan loadcell adalah 14 titik untuk penarikan beban arah longitudinal, 14 titik penarikan arah transversal dan 8 titik penarikan arah vertikal. Empat belas titik penarikan beban arah longitudinal dan transversal di tandai dengan huruf A, B, C, D, E, F, G, H, J, K, L sedangkan 8 titik penarikan arah vertikal di tandai dengan huruf A, B, C, D, E, F, G, H dapat dilihat pada gambar 3 sebagai berikut:

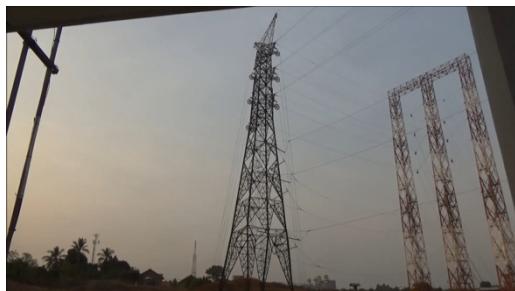
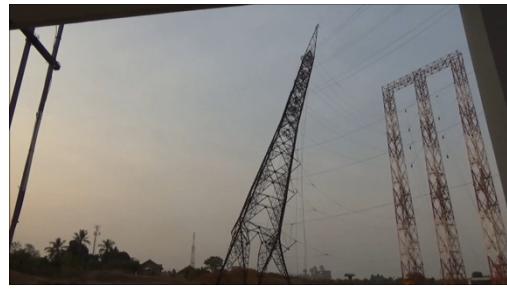
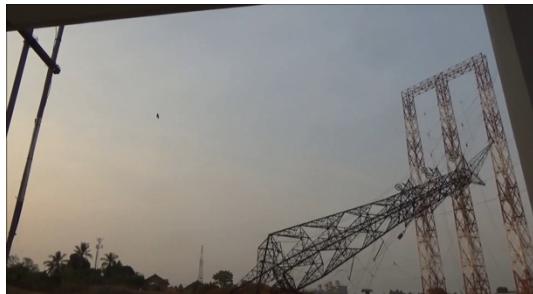
Gambar 4
Rekaman CCTV Keruntuhan Tower

Masing – masing load case memiliki nilai pembebanan yang berbeda di setiap bagianya. Dari hasil pengujian yang telah dilakukan, tower mengalami keruntuhan pada beban pertama yaitu load case 9870 (angle 10°, normal wind, maximum vertical, unbalance condition 6) disaat beban 76%. Indikasi awal keruntuhan terjadi pada bagian Leg Extension dengan perilaku keruntuhan yang ditunjukkan pada gambar 4 sampai dengan gambar 6 sebagai berikut:

Bentuk *deformasi (deformed shape)* juga di bandingkan antara *software MS Tower* dan *SAP 2000*. Gambar 9 (a) merupakan bentuk *deformasi software MS Tower*, Gambar 9 (b) merupakan bentuk *deformasi software SAP 2000*. Bentuk deformasi Pada MS tower menunjukkan *deformasi* terjadi secara global, sedangkan pada SAP 2000 *deformasi* terjadi secara lokal yaitu pada bagian *leg tower*. Bentuk *deformasi SAP 2000* menyerupai *deformasi* sesaat sebelum tower mengalami keruntuhan seperti yang dilihat pada Gambar 4-6.

Hasil *destruction test* yang diperlihatkan dari rekaman CCTV menunjukkan bahwa tipe keruntuhan yang terjadi adalah keruntuhan global dengan indikasi awal terjadi pada bagian leg. Kemampuan sambungan dan material tower terpasang melebihi standar. Analisis bentuk deformasi (*deformed shape*) antara MS Tower dan SAP 2000 berbeda. Deformasi SAP 2000 menyampaikan hasil bahwa tower tersebut tidak stabil pada bagian Leg, sedangkan pada MS Tower cenderung stabil. Analisis Mode shape dan natural frequency menunjukkan bahwa tower

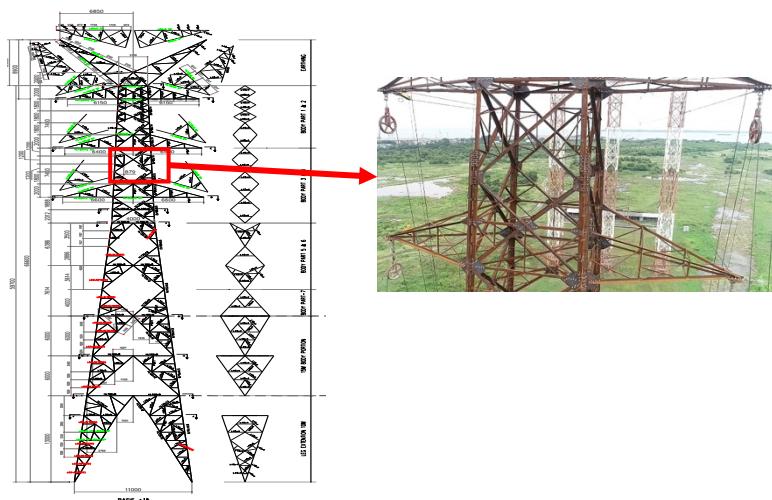
Gambar 7
Upper Structure

Menindak lanjuti penelitian dimana sering kali terjadi kegagalan tower pada sambungan antara (*cruciform leg*) *star angle* dengan *equal angle* akibat adanya eksentrisitas (Shukla et al., 2021). Namun hal ini tidak terjadi pada penelitian ini dimana kegagalan terjadi pada bagian leg. Sambungan antara (*cruciform leg*) *star angle* dengan *equal angle* terletak pada *upper structure* seperti yang ditunjukkan pada gambar 7.

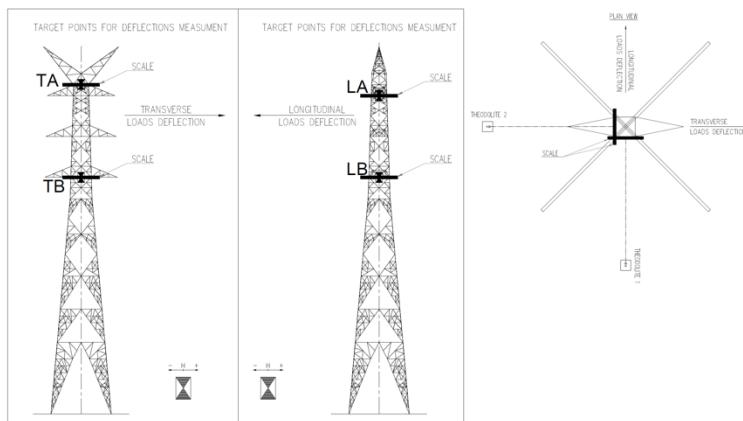
Gambar 8
Pengukuran deformasi

Deformasi tower diukur dari arah transversal dan longitudinal. lokasi pengukuran deformasi tower dapat dilihat dari gambar 8 sebagai berikut:

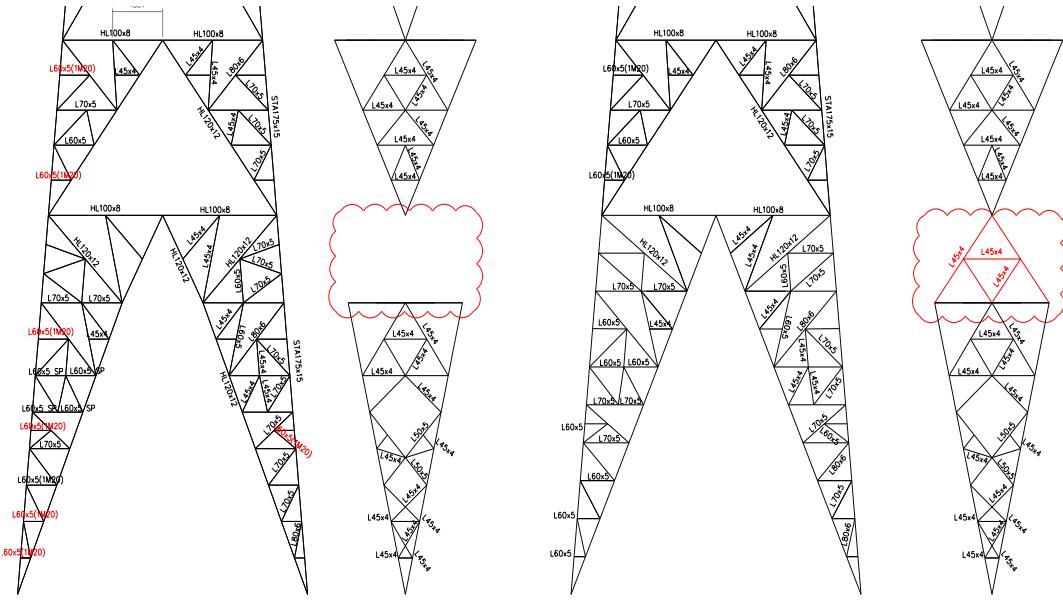
Gambar 10

Kekosongan hip bracing pada bagian leg tower dan Penambahan batang pada hip bracing

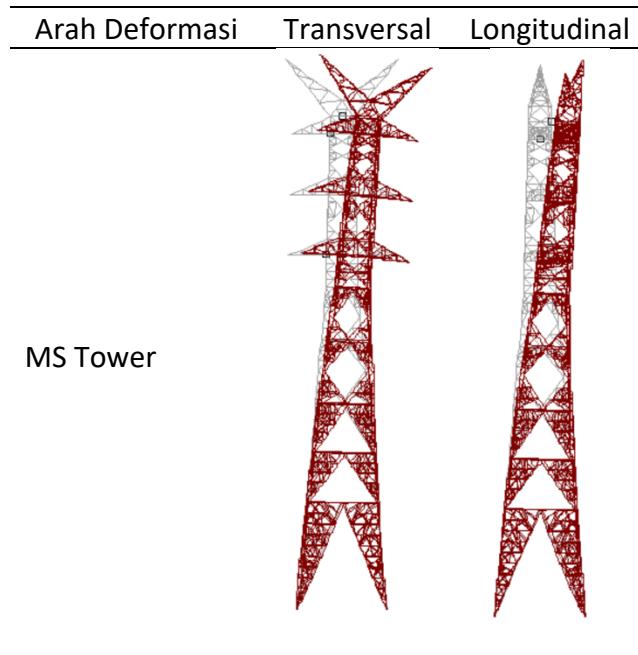
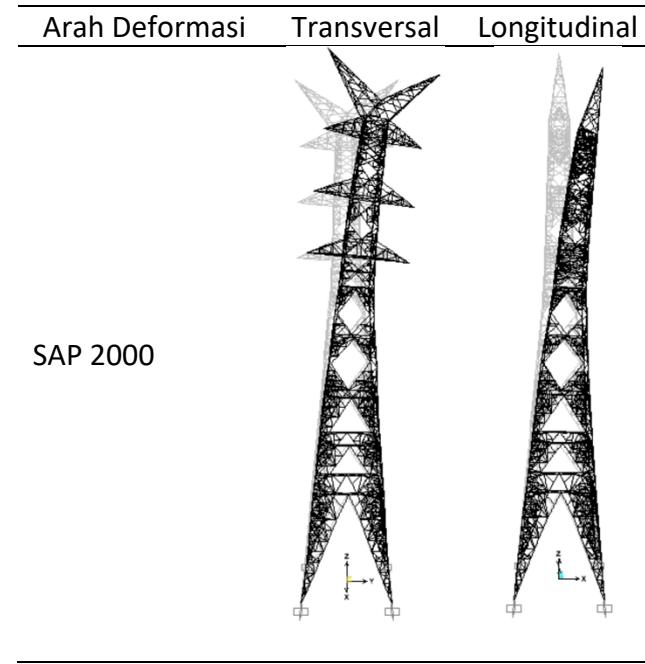
Table 7

Desain tower di analisis kembali untuk melihat efek penambahan *hip bracing* pada bagian *leg tower*. Tabel 8 merupakan perbandingan *deformasi* yang disebabkan adanya *load case* 9870 setelah penambahan *hip bracing*. Bentuk *deformasi* pada masing-masing *software* menunjukkan bentuk yang sama baik itu arah transversal maupun arah longitudinal.

Perbandingan Deformasi tower setelah penambahan hip bracing

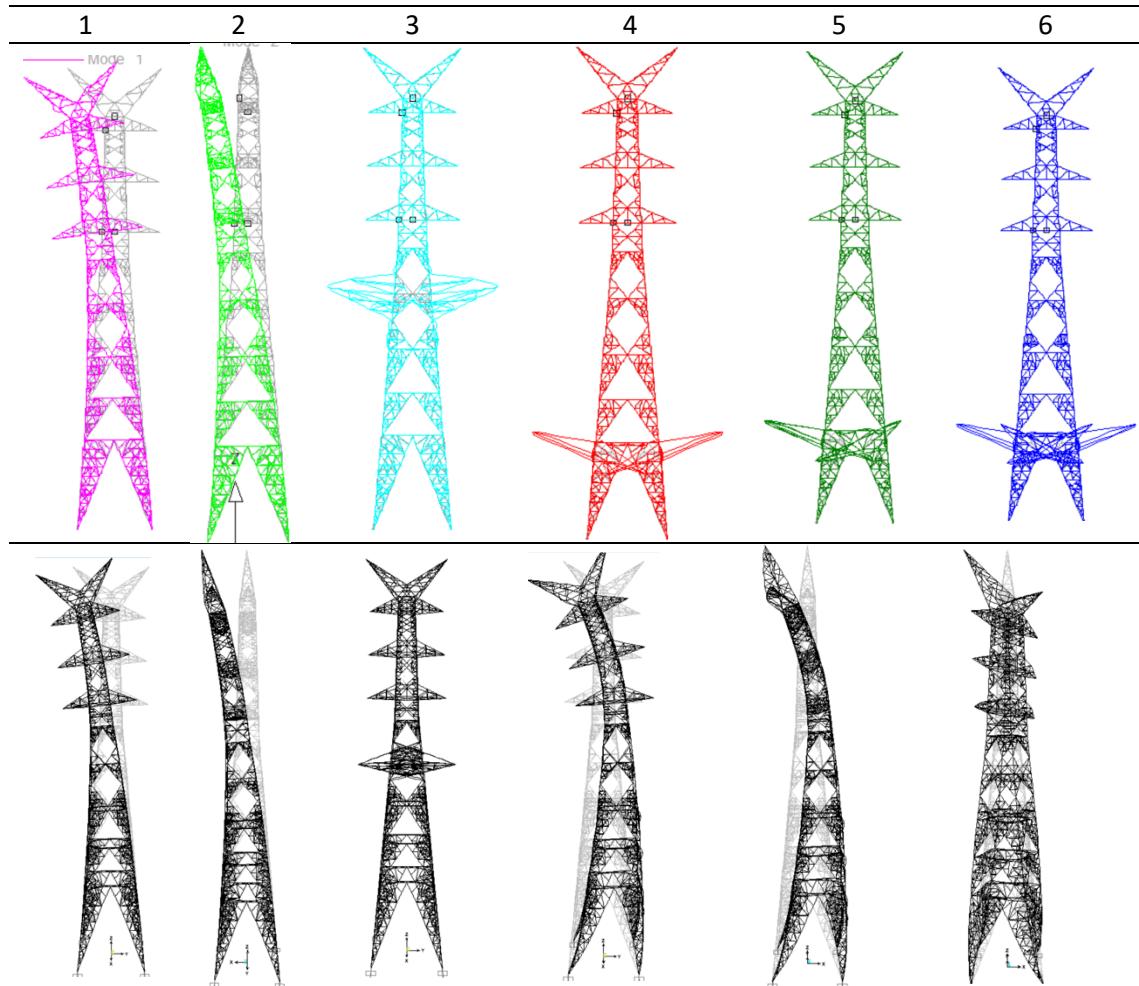
Table 9

Analisa berikutnya adalah membandingkan *mode shape* (pola ragam) dan *natural frequency* dari masing-masing *software mode shape* ke 1 dan *mode shape* ke 6. Hasilnya dapat

dilihat pada tabel 9 yang menunjukkan mode 1 dan 2 bertranslasi secara global sedangkan mode 3-6 bertranslasi secara local.

Perbandingan mode shape 1-6 MS Tower dan SAP 2000 setelah penambahan *hip bracing*

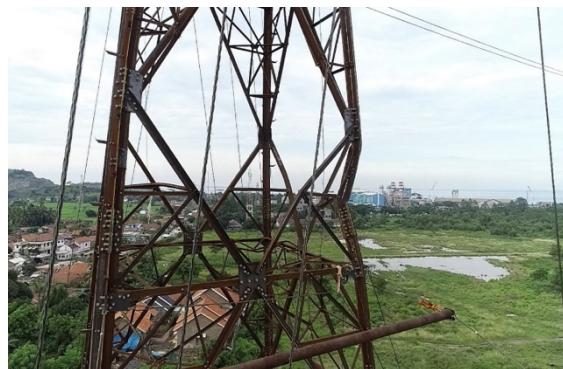
Pada *destruction test* ke 2 tahapan terakhir (ke 5), tower mengalami keruntuhan di bagian *top common body* dengan beban 96%. Pola keruntuhan tower seperti yang telah direncanakan yaitu terjadi secara lokal sehingga tidak menimbulkan dampak terhadap lingkungan sekitar apabila diaplikasikan nantinya. Gambar 11 menunjukkan terjadinya keruntuhan ocal pada tower.

Pola keruntuhan *destruction* ke 2 tahapan terakhir (ke 5)
